## Meerjarenonderhoudsplan

VBT8347 • VvE Emile Zolaplein (Les Acacias Gebouw 1)

Emile Zolaplein 3-17

Eindhoven

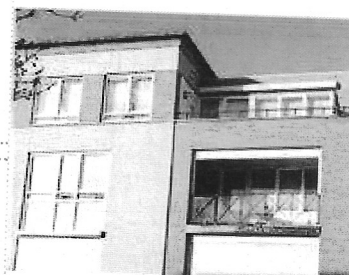
**Gevelconstructie beton**

Vuil, aanslag, verkleuring  
3 Op lange termijn

Diverse betonelementen in de gevel zijn op regelmatige basis vervuild/ begroeid met mos. Om verdere aantasting te voorkomen, is een post voor reiniging opgenomen in de planning.

| Activiteit: | 2019 | Hvh | Totaal |
| Reinigen | | 1,00 pst | 908 |

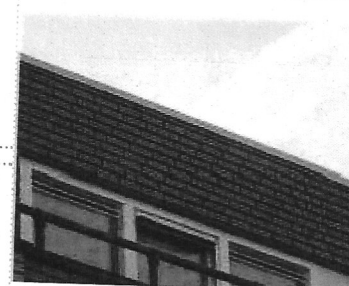
**Gevelafwerking voegwerk platvol**

Erosie, verwerking, verzanding  
2 Op middellange termijn

Diverse plaatsen in de gevels vertonen licht verweerd voegwerk. Het gebrek komt met name voor t.p.v. de dakrand, de liftopbouw en de lintvoeg t.p.v. betonbanden en loodslabben. Geadviseerd wordt om met de volgende grote schilderbeurt voegwerk herstel uit te laten voeren.

| Activiteit: | 2024 | Hvh | Totaal |
| Herstellen | | 1,00 pst | 3.025 |

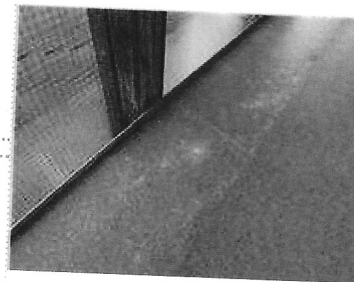
**Galerij afwerking coating**

Scheuren niet constructief

2 Op middellange termijn

In de coating van de galerij op de 1e verdieping t.p.v. de galerijschermen komen scheurvormingen voor. Het is onduidelijk wat hiervan de oorzaak is. Verwacht wordt dat op termijn de coating gaat afbrokkelen. Op middellange termijn komt groot onderhoud naar voren in de planning.  
Bij komende inspecties dient dit gebrek gemonitord te worden.

| Activiteit: | 2021 | Hvh | |
| Monitoren | | 1,00 | pst |

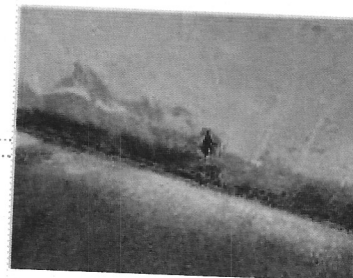
**Keerwand beton**

Carbonatatie

1 Op korte termijn

In de betonnen wand t.p.v. de soutterain is corrosie aan de wapening geconstateerd. Daarnaast is de rand t.p.v. de betonvloer over de gehele lengte vochtig en begroeid met mos en alg. Het gebrek is bekend en herstelwerkzaamheden vinden plaats in 2019. De kosten hiervoor zijn onbekend, daarom is er een post opgenomen in de planning.

| Activiteit: | 2019 | Hvh | Totaal |
| Herstellen | | 1,00 | pst 3.630 |
